**Proyecto Cuencas, Gente, Agua y Cambio Climático:
procesos de adaptación en la Sub-Cuenca Támula
Picachos en el Alto Río Laja**

**Rehabilitación de suelos y agua en 42 hectáreas de la sub-
microcuenca Doña Juana, en San Miguel de Allende, Gto.
Primera Etapa.**

Informe de Actividades

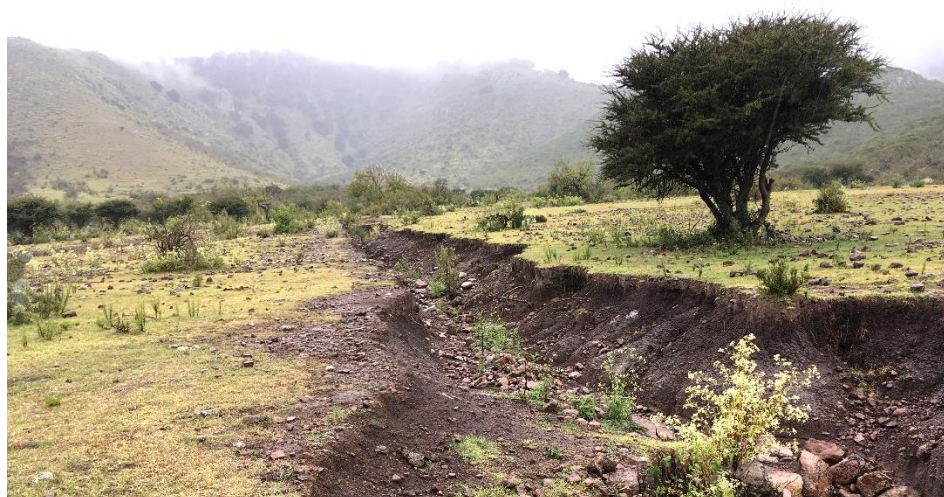
Estas características hacen que la parte media del predio de 42 ha sea particularmente importante de rehabilitar (Fotografía 1), ya que por un lado se debe recuperar la capacidad de los suelos para recibir los escurrimientos provenientes del parteaguas y por otro, provocar el efecto esponja para que la lluvia permee al suelo liberando lentamente el agua hacia los campos de cultivo sin erosionarlos e inundarlos.

Fotografía 1. Parteaguas y zona media del polígono antes de la rehabilitación.

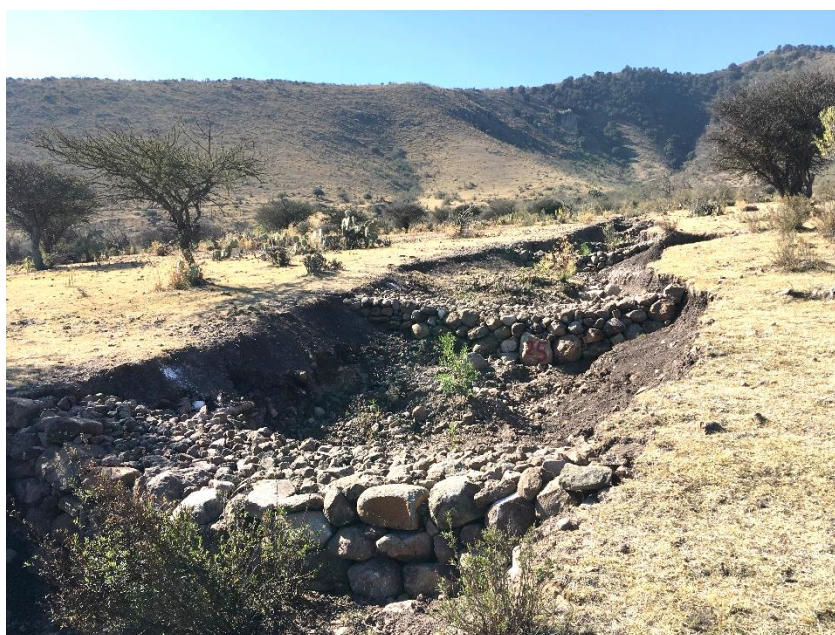
La Fotografía 2 muestra las presas filtrantes “tipo” que se establecieron en la rehabilitación de cárcavas. El método seleccionado es el más efectivo y es denominado “cabeza-pie”, el cual consiste en que la altura del vertedor (construido en forma de “U”) de la presa aguas abajo, debe coincidir con el pie de la presa de aguas arriba.

Fotografía 2. Presas filtrantes sistema “cabeza-pie”.

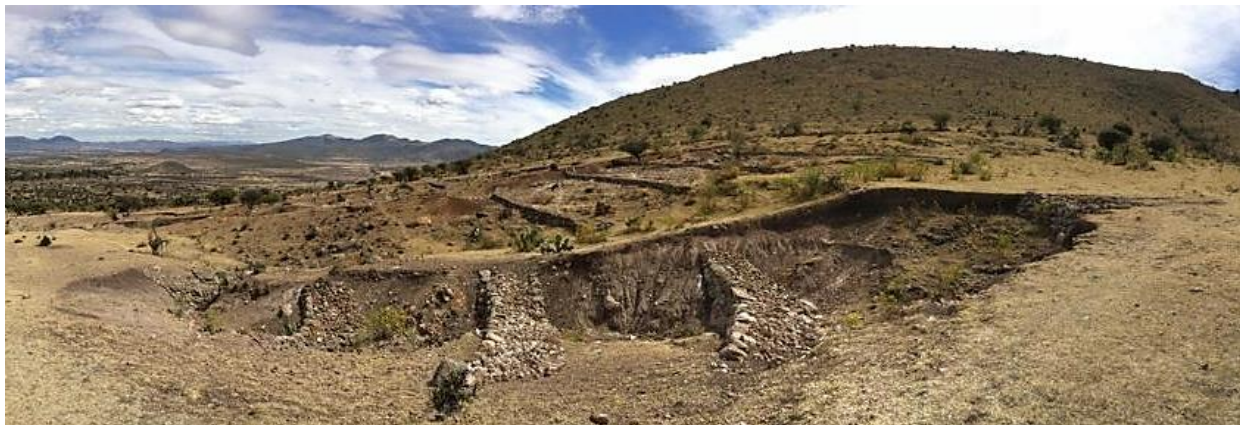
La panorámica de la Fotografía 2 muestra los dos tipos de obras construidas en el polígono intervenido con la rehabilitación de cárcavas y suelos erosionados.

Fotografía 2. Presas filtrantes en primer plano y al fondo terrazas a curva de nivel, ambas construidas con piedra acomodada del lugar.

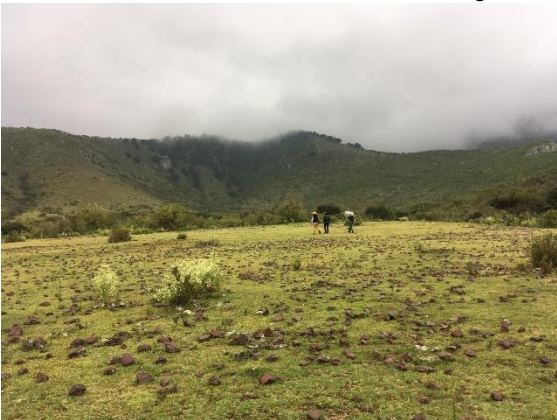
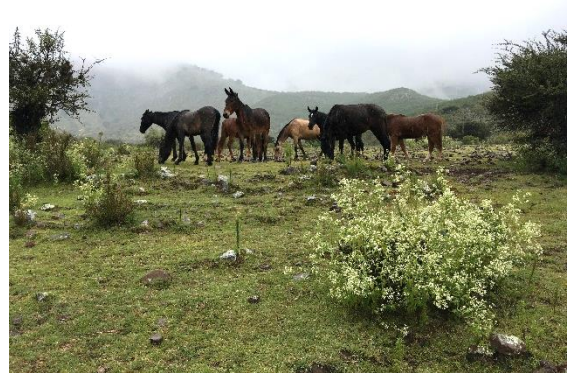
Fragmentación de vegetación, matorrales dispersos y pastoreo extensivo, principales factores de pérdida de suelos y erosión en el predio.

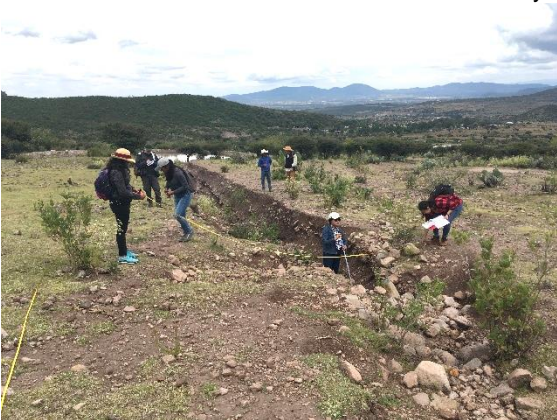
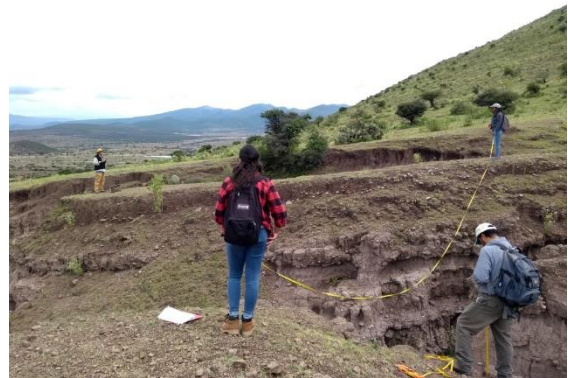
Medición y registro GPS de las cárcavas presentes en el predio.

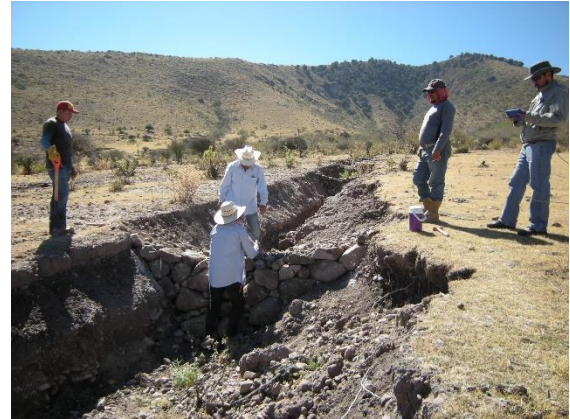
Cárcava con presas filtrantes de piedra acomodada

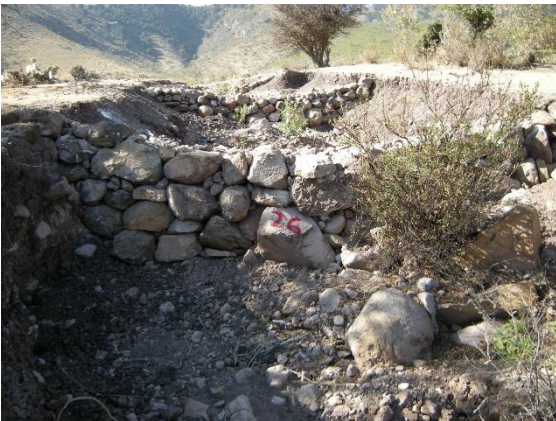
Serie de presas filtrantes construidas en canal convertido en cárcava. Nótese que el centro de la presa (vertedor) está por debajo del nivel de los "hombros" de la cárcava

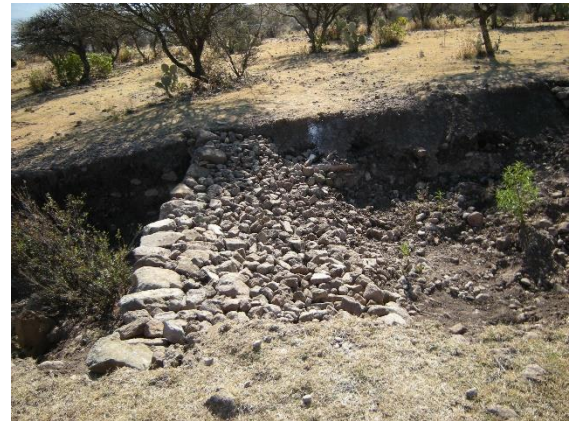
Vista lateral de la misma presa filtrante y el volumen construido hacia adentro "aguas arriba" para mayor estabilidad y funcionamiento.

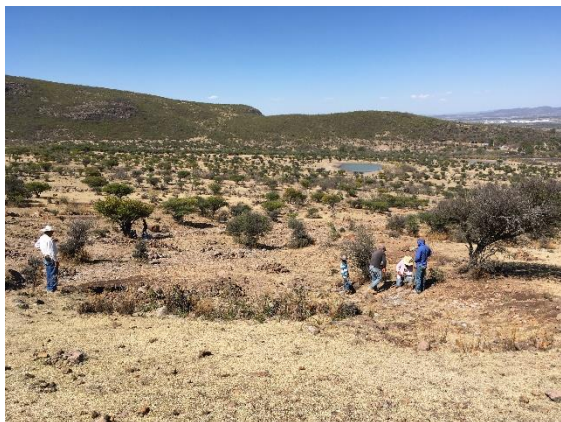
Área erosionada seleccionada para construcción de terrazas a curva de nivel

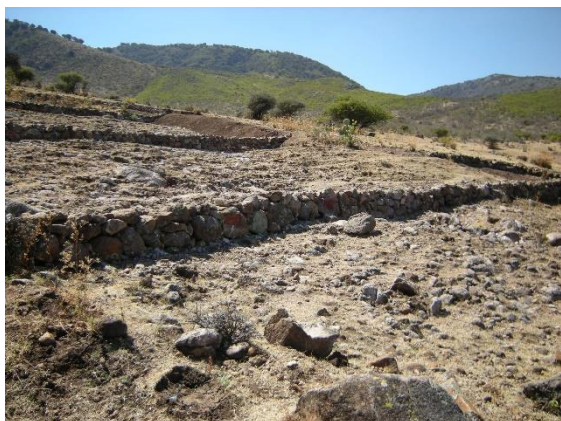
Terrazas a curva de nivel con separación de 10 metros entre curvas

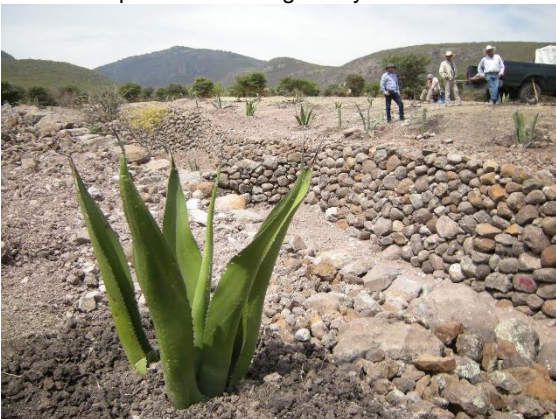
Agaves para retención de suelos en los "hombros" de la cárcava intervenida

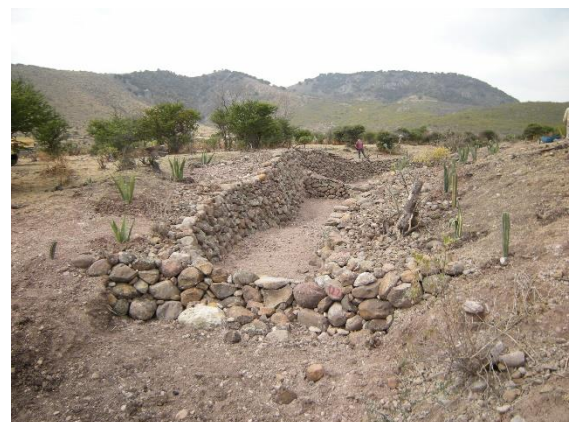
Panorámica de la cárcava intervenida con la rehabilitación plantación periférica e interior para estabilización de taludes
