UNIVERSIDAD AUTÓNOMA DE QUERÉTARO

“Manejo de unidades de escurrimiento para su restauración y monitoreo en la subcuenca Támara-Picachos”

TESIS

Maestra en Gestión Integrada de Cuencas

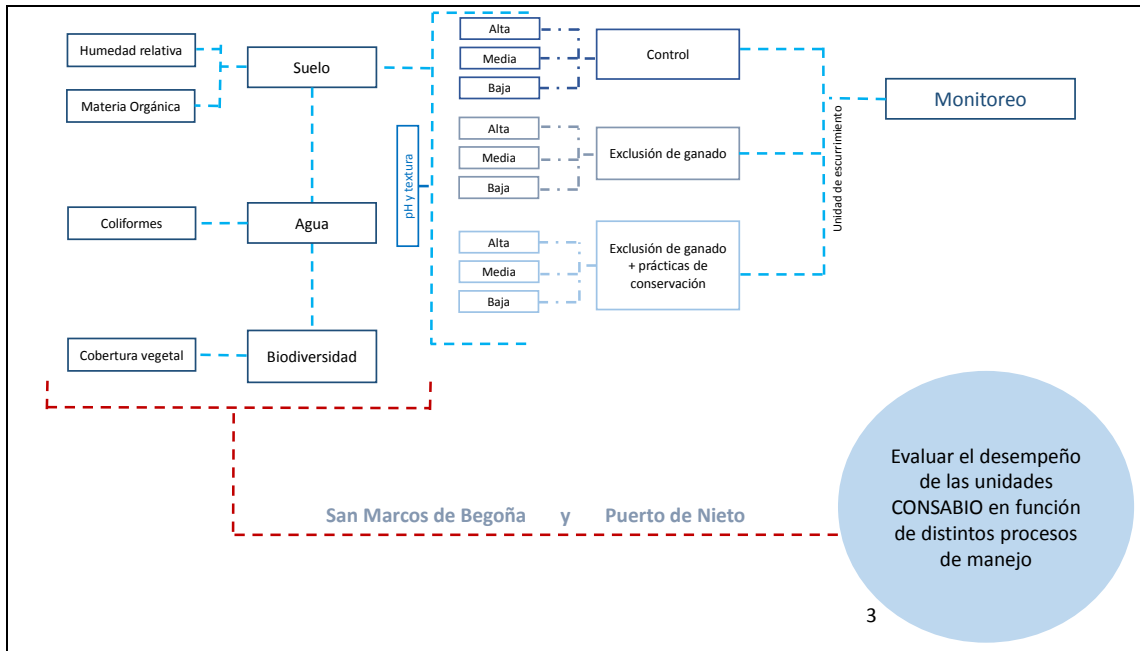
Para llevar a cabo el tercer objetivo de la tesis, que es evaluar el desempeño de las unidades CONSABIO en función de distintos procesos de manejo, se hizo a través del monitoreo de los componentes agua, suelo y biodiversidad en cada una de las unidades de (figura 7).

Figura 7. Esquema de la metodología llevada a cabo para el monitoreo de las unidades CONSABIO.

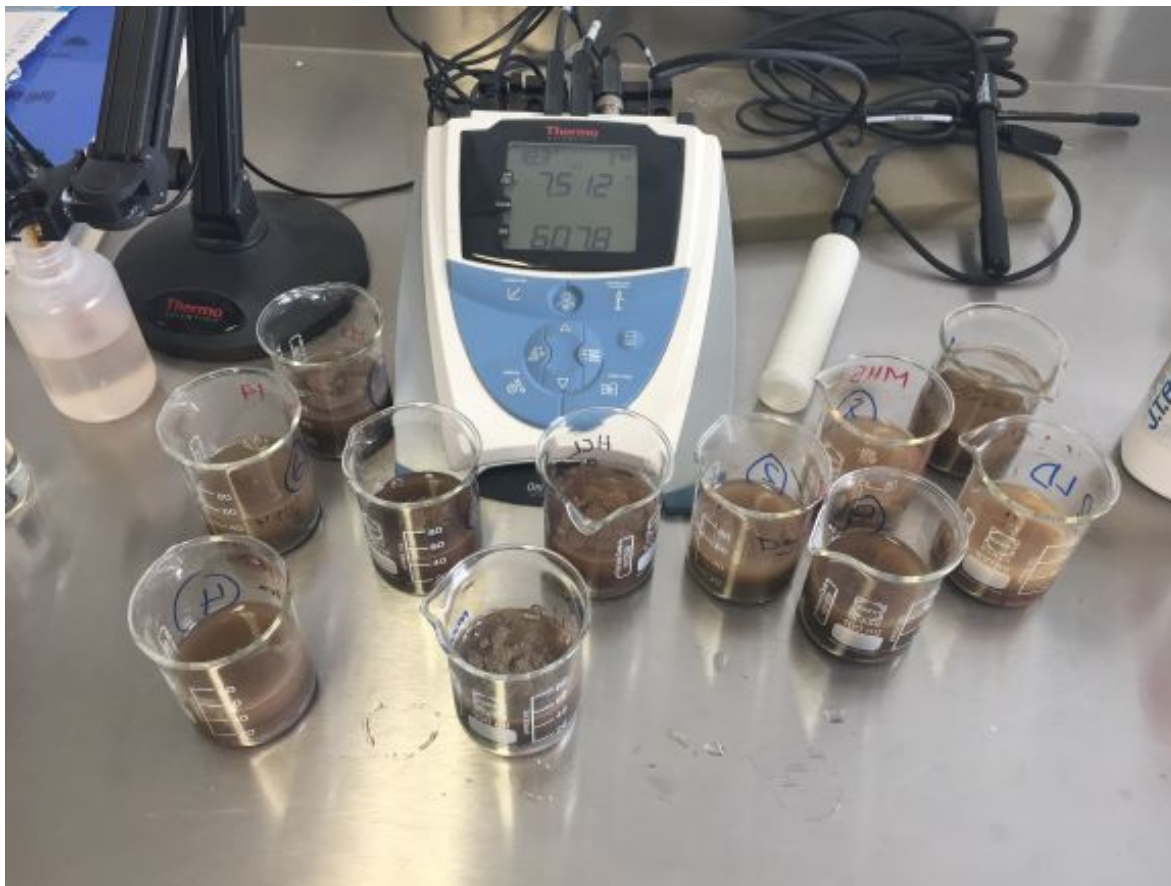
La determinación del pH fue dejando secar las muestras de suelo, macerarlas y pasarlas a través de un tamiz de 200 mallas, se agregó la muestra al vaso de precipitado (de 100ml) hasta llegar a la marca de 20ml gr, después se agregó 40 ml de agua destilada (medida 1 de muestra y 2 de agua), se agitó y se dejó reposar (Figura 8). La medida fue tomada con un pHmetro digital.

Figura 8. Determinación de pH de muestras de suelo en el laboratorio CALAGUAS-MAGIC

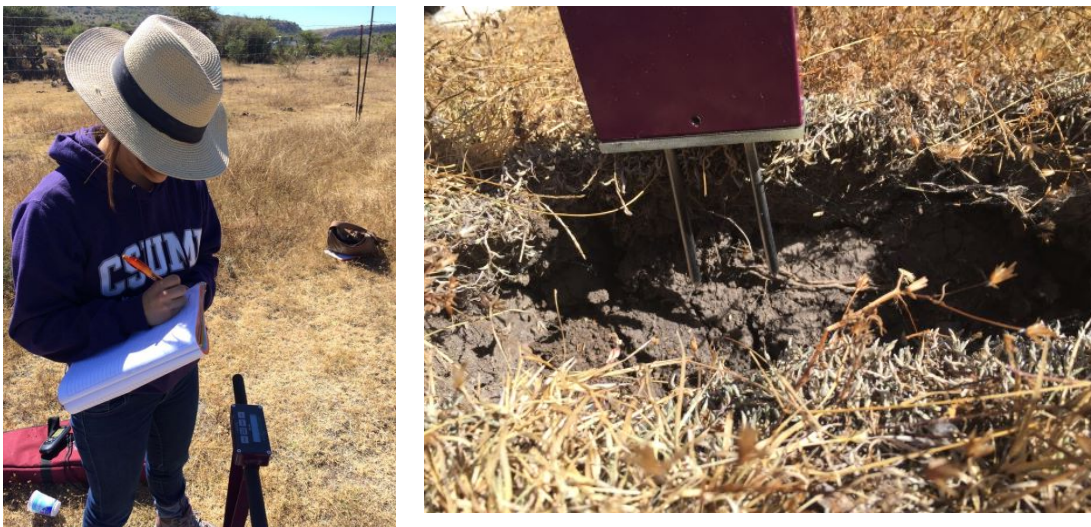
CONSABIO del ejido San Marcos de Begoña en el Puente del Fraile, el muestreo de porcentaje de humedad se tomó durante los meses de octubre y diciembre en el 2017, febrero, abril, junio y agosto del 2018. En el caso de la unidad CONSABIO Puerto de Nieto, el muestreo fue realizado en los meses de febrero, abril, junio y agosto. En ambos casos, las mediciones se realizaron en cada unidad de escurrimiento (control, exclusión de ganado, exclusión más prácticas de conservación) de manera aleatoria, procurando ir por la zona de escurrimiento y cubriendo las partes altas, medias y bajas de cada unidad, geo-referenciando cada punto muestreado (Figura 10). Se utilizaron las barras intercambiables de acero inoxidable más cortas y gruesas por la dificultad de inserción en el terreno.

Figura 10. Documentación del muestreo con el medidor de humedad de suelo, en las unidades CONSABIO.

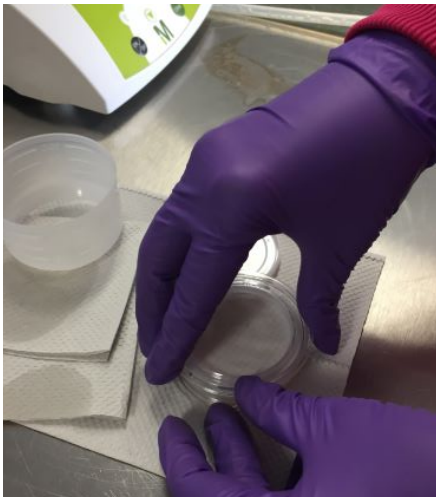
Las muestras se tomaron en los puntos de salida de cada unidad de escurrimiento, durante la época de lluvia. La colecta fue realizada con frascos de boca ancha estériles y desechables con capacidad de 100 ml, cubre bocas y guantes estériles. Se sumergió el frasco en el agua contracorriente, con el cuello hacia abajo hasta una profundidad de 15 a 30cm, se destapará y se le permitirá el llenado sin tocar la capa superficial o del fondo, para evitar el sedimento o la nata. Sin llenar totalmente el frasco para facilitar la homogenización en el momento de iniciar los análisis pero superando los 100ml. Las muestras fueron rotuladas y guardadas en una hielera con bolsas refrigerantes para transportar a una temperatura de 4º C. En el laboratorio se procedió a hacer una dilución de 5ml de muestra sobre 95ml de agua destilada, ya que en la primera colecta y siembra de cultivos las colonias fueron tantas que impidió su contabilización (Figura 13).

Figura 13. Sembrado, cultivos y lectura de muestras de agua para coliformes fecales y totales, en el laboratorio de CALAGUAS-MAGIC.

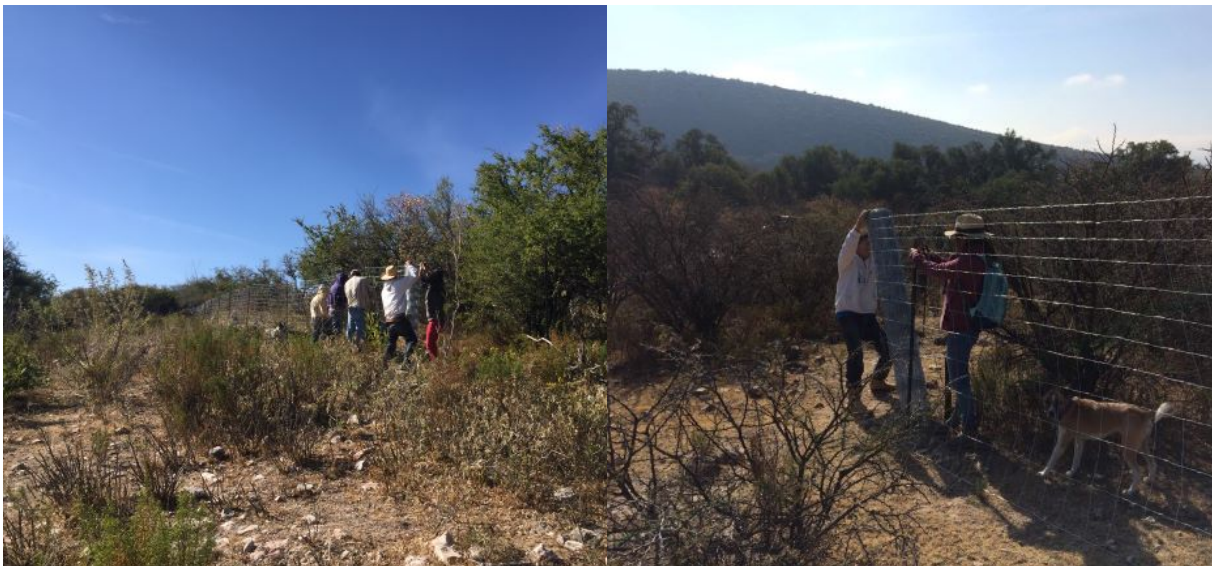
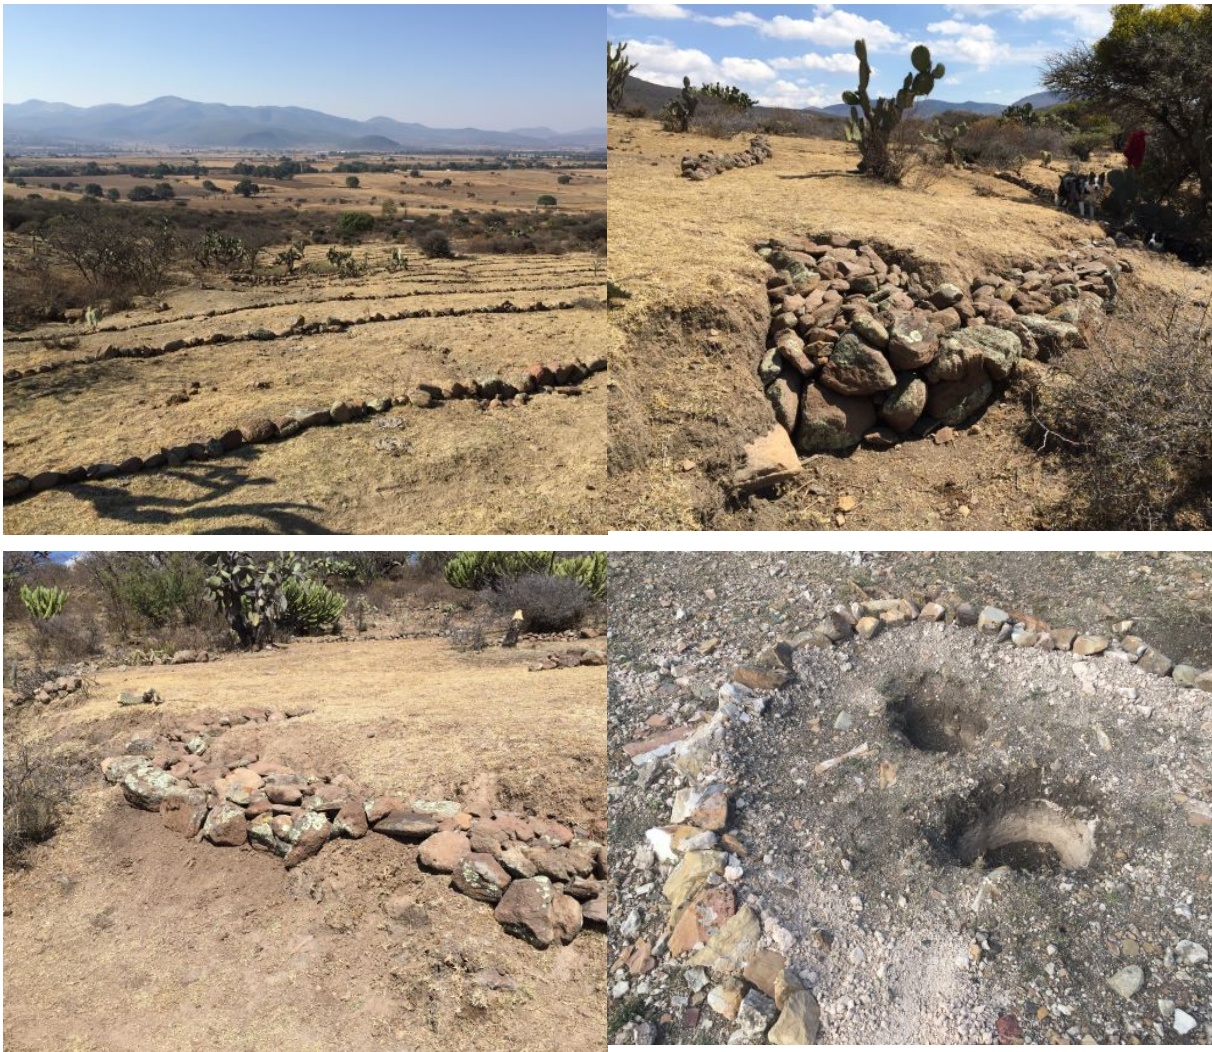
En la figura 30 se muestra las prácticas de conservación establecidas en la unidad CONSABIO de Puerto de Nieto, el cercado de las 42ha para la exclusión del ganado y las prácticas de estructurales y vegetativas que se llevaron a cabo como: líneas de piedra, medias luna, arreglo de cárcavas y presas filtrantes.

Figura 30. Prácticas de conservación de Puerto de Nieto

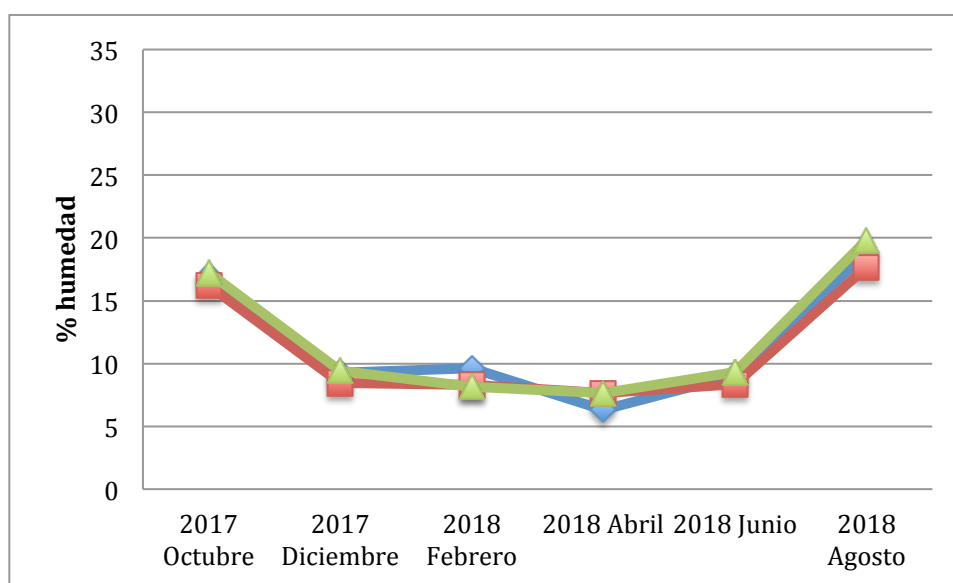
Los valores de humedad de suelo en la UE control fluctúan entre el 6 y el 20% de humedad de suelo con un rango de 14 puntos de variación (figura 34). Estos valores son más altos que los obtenidos en otros sitios semiáridos con vegetación arbórea (Gómez, 2000), valores de 7).

Figura 34. Variación temporal del porcentaje de humedad del suelo en la unidad de escurrimiento control en San Marcos de Begoña. Azul=Parte alta de la UE, Rojo= Parte Media de la UE y Verde= Parte Baja de la UE.

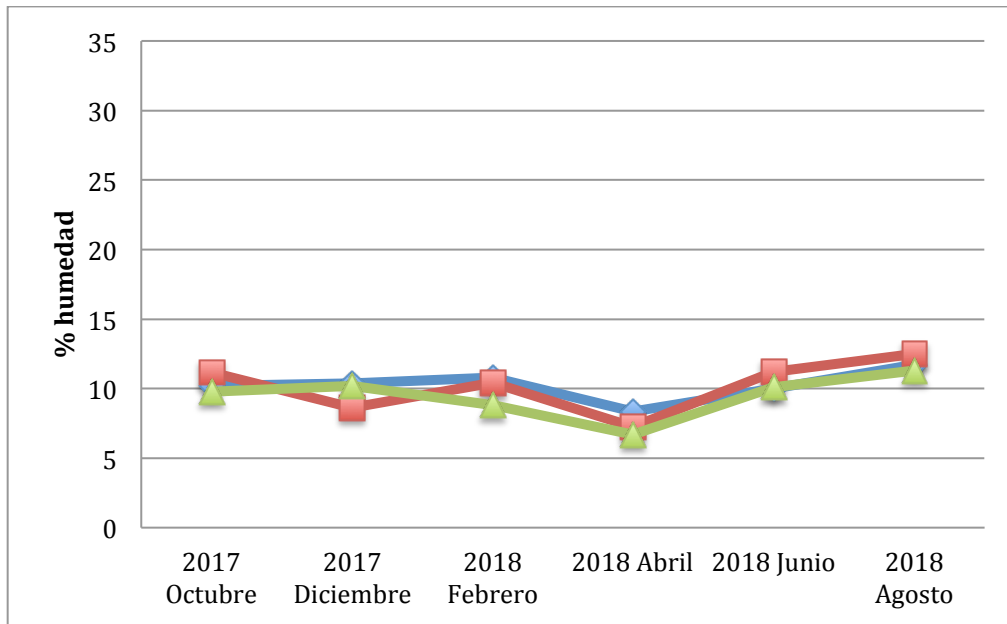
Figura 36. Variación temporal del porcentaje de humedad del suelo en un gradiente altitudinal dentro de la unidad de escurrimiento con exclusión de ganado en San Marcos de Begoña . Azul=Parte alta de la UE, Rojo= Parte Media de la UE y Verde= Parte Baja de la UE.

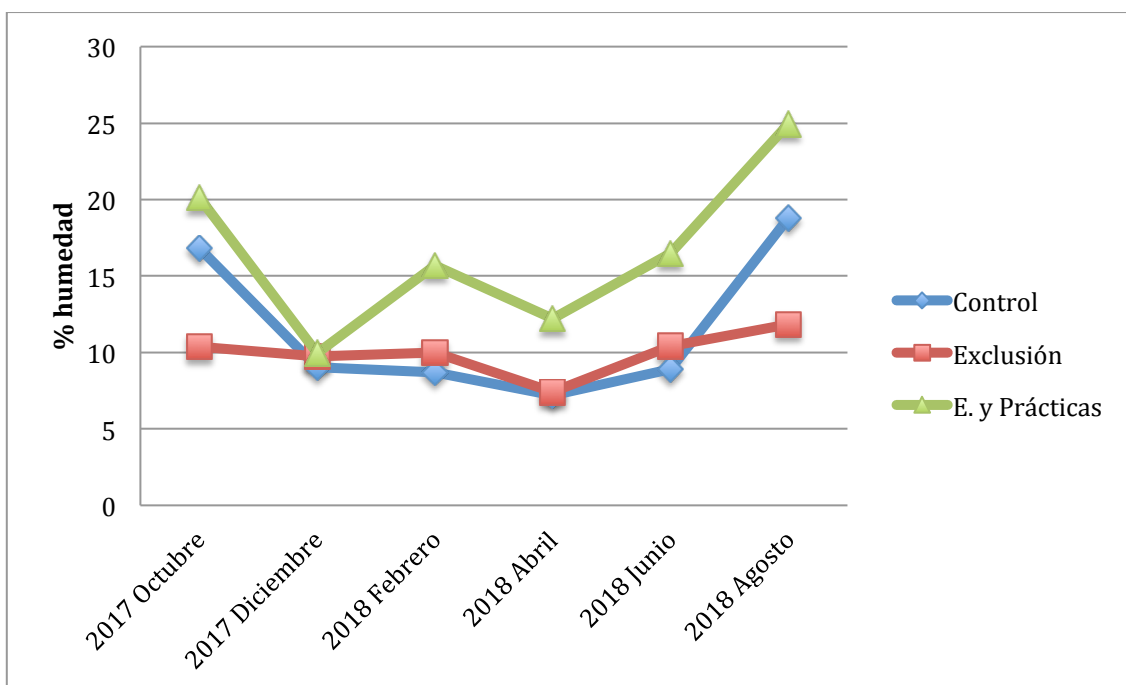
Figura 38. Promedio de la variación temporal del porcentaje de humedad del suelo entre las unidades de escurrimiento con diferentes tratamientos de la unidad CONSABIO en ejido San Marcos de Begoña.

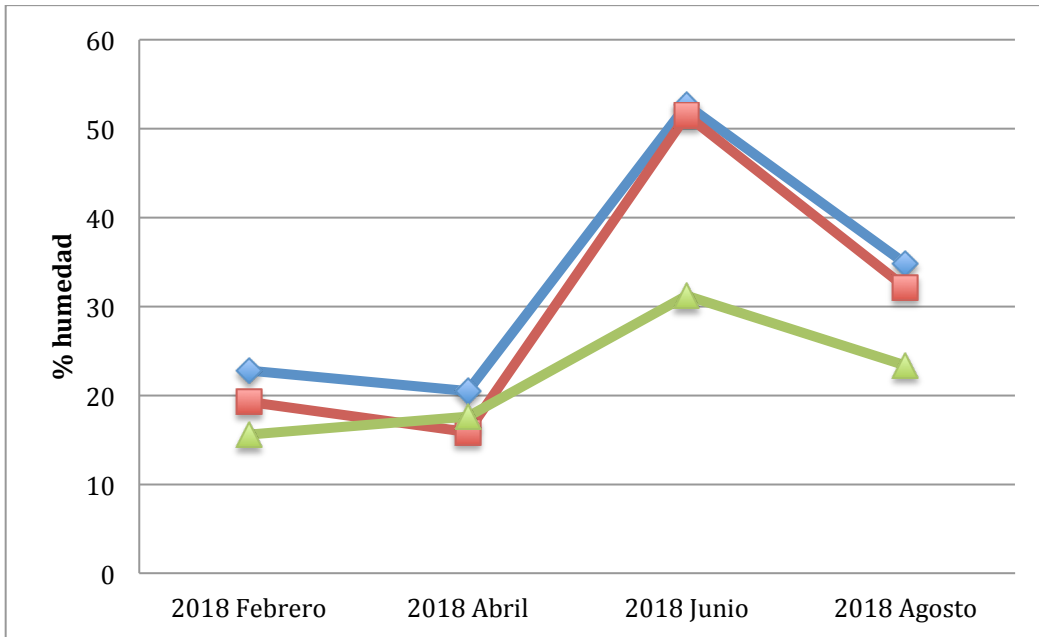
Figura 39. Variación temporal del porcentaje de humedad del suelo en un gradiente altitudinal dentro de la unidad de escurrimiento Control en ejido Puerto de Nieto. Azul=Parte alta de la UE, Rojo= Parte Media de la UE y Verde= Parte Baja de la UE

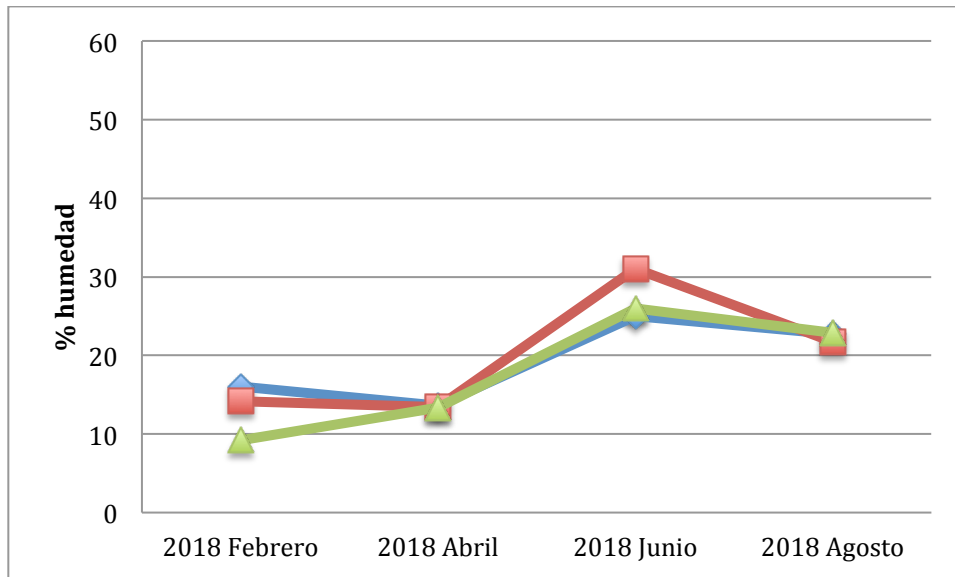
Figura 40. Variación temporal del porcentaje de humedad del suelo en un gradiente altitudinal dentro de la unidad de escurrimiento exclusión de ganado en ejido Puerto de Nieto. Azul=Parte alta de la UE, Rojo= Parte Media de la UE y Verde= Parte Baja de la UE

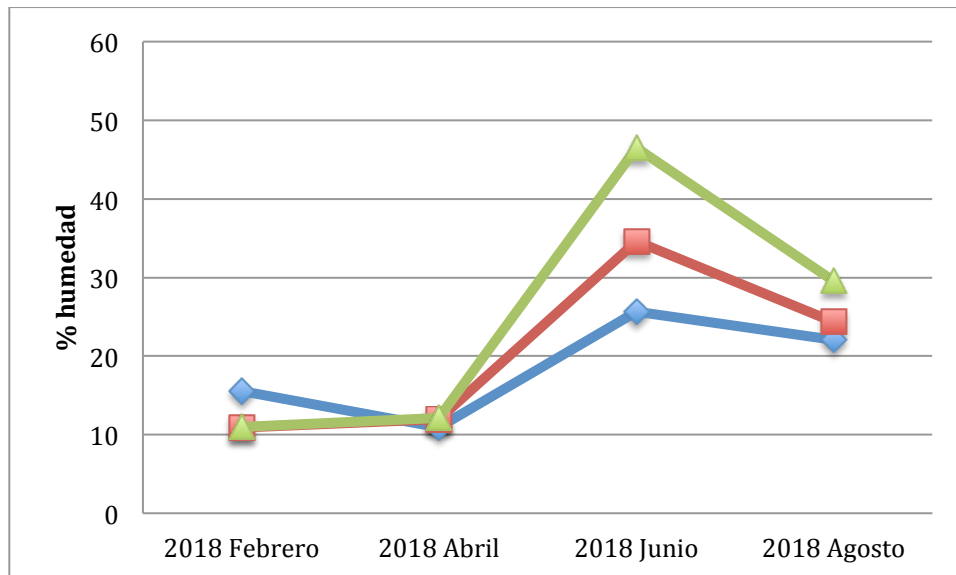
Figura 42. Variación temporal del porcentaje de humedad del suelo en un gradiente altitudinal dentro de la unidad de escurrimiento exclusión de ganado más prácticas de conservación III en ejido Puerto de Nieto. Azul=Parte alta de la UE, Rojo= Parte Media de la UE y Verde= Parte Baja de la UE

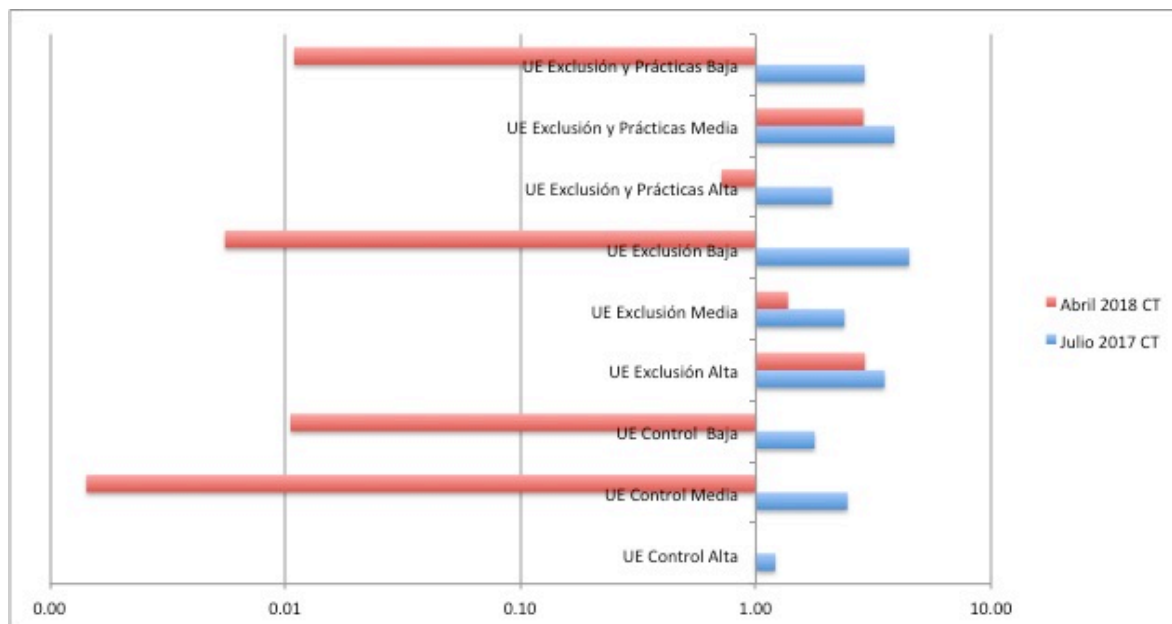
Figura 44. Contenido de carbono total entre julio del 2017 y abril del 2018, en la unidad CONSABIO San Marcos de Begoña

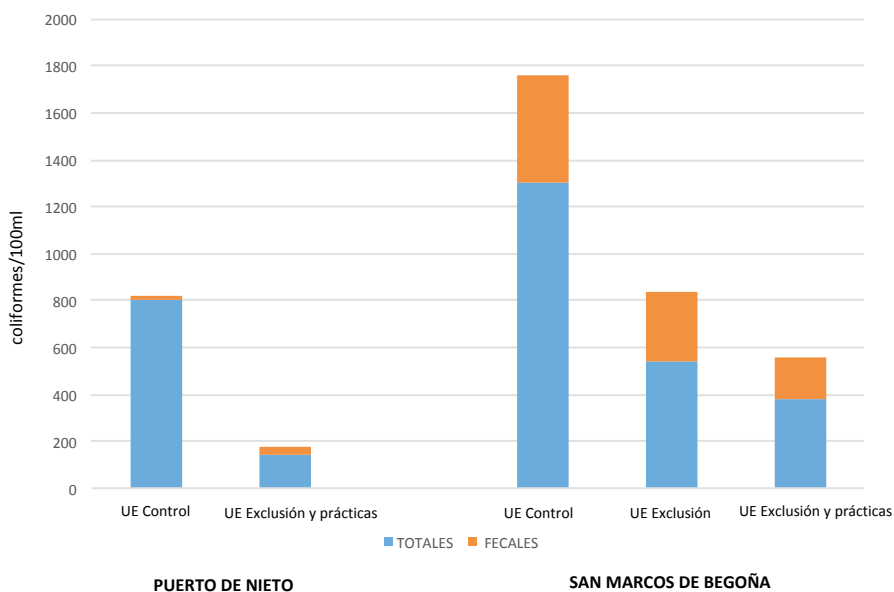
Figura 45. Parámetro de coliformes totales y fecales para las unidades CONSABIO Loma de Dimas en ejido Puerto de Nieto y Puente del Fraile en ejido San Marcos de Begoña, tomadas en septiembre del 2018.
